Environmentally Sustainable Project Awards 2010

„Revitalizace náhonu – Modrá osa města Chrudim“

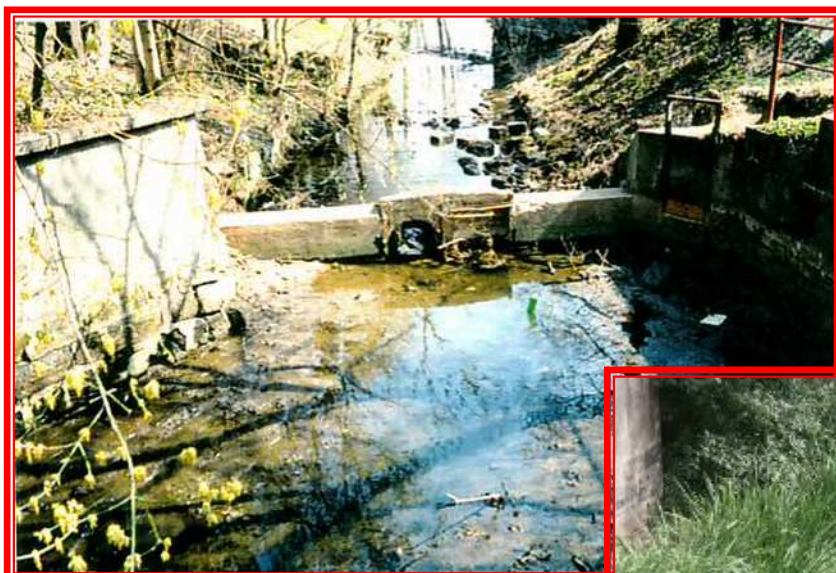
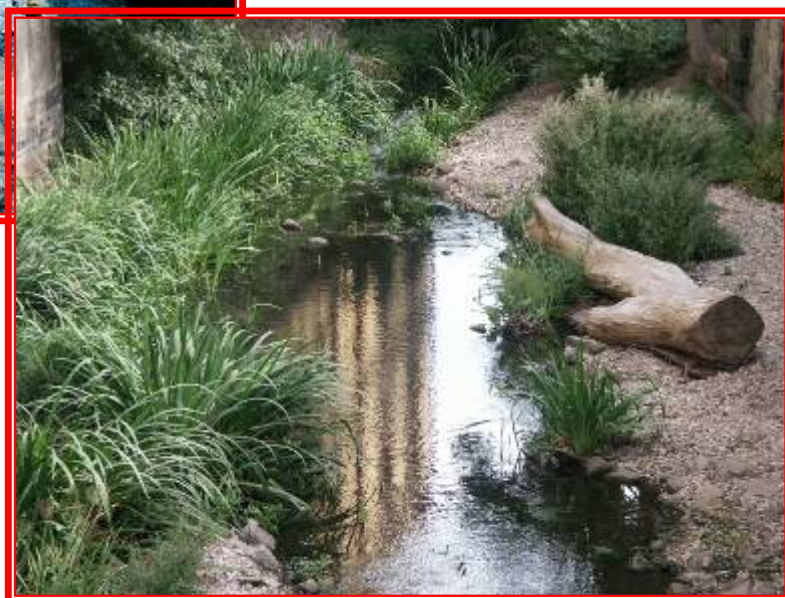
Foto č. 1 – stav náhonu před revitalizací a po revitalizaci

Původní nevyhovující stav náhonu bylo nutné řešit revitalizačním zásahem, který by zlepšil ekologickoestetickou funkci. Šlo o vytvoření tůň a peřejnatého úseku toku. Stabilizace brodových úseků toku je zajištěna plochými kameny. Dno aktivní nivy je překryto říčním štěrkem a oblázky. Na dno nivy byly dále položeny kmeny stromů a balvany, které zvyšují estetický dojem. Levobřežní tůň je dotována vodou infiltrovanou z toku náhonu. Výšku hladiny je možné regulovat migračně průchodným stavidlem na konci úseku jako umělým povodňováním.

Současný stav náhonu a přilehlé nivy názorně demonstruje pozitivní vliv komplexních revitalizačních opatření v intravilánu města. V porovnání s původním stavem lokality došlo k vytvoření množství různých biotopů ve vodním prostředí a přilehlé nivě, které významně ovlivňují druhové zastoupení a diverzitu fauny a flóry. Dalším faktorem je **zlepšení estetických funkcí**, které vhodně doplňují okolní ráz zástavby.

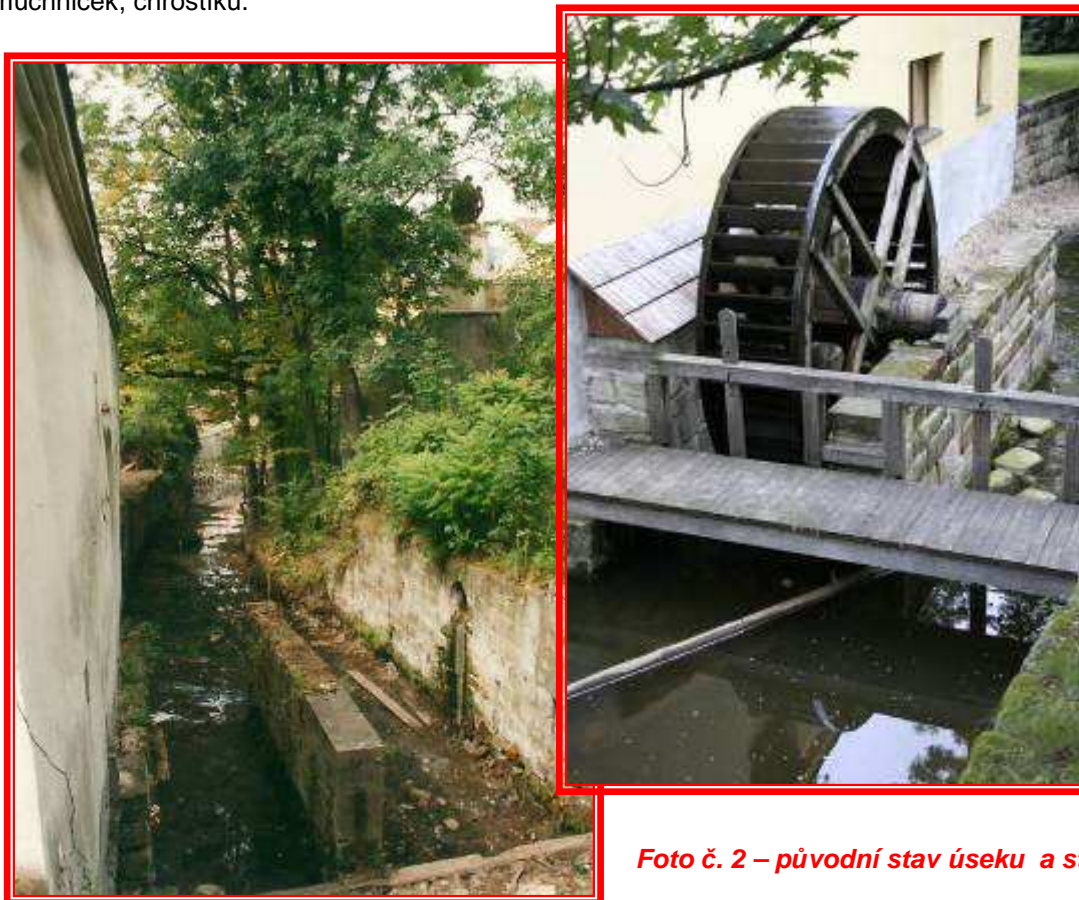
Foto č. 2 – původní stav úseku a stav po rekonstrukci

Původní stav náhonu před realizací revitalizačních opatření měl charakter zemního koryta sevřeného mezi nábřežními zdmi a levobřežně v jedné polovině zemním svahem. Koryto bylo téměř v celé délce ve vzdutí od silně poškozené vzdouvací stavby. Současné vinutí trasy koryta náhonu bylo navrženo podle geomorfologického typu toku v úzkém údolí bez údolní nivy se střídáním jespů a výskytem říčních balvanů.

Nová niveleta je navržena tak, aby bylo zajištěno střídání brodových úseků a tůní v návaznosti na půdorysný tvar proudnice. Koryto náhonu plynule navazuje mezi dříve revitalizovanými úseky u divadla a muzea. V celé délce úpravy je koryto tvořeno říčními valouny a balvany o velikosti 250 – 750 mm, které jsou pošťerkovány vrstvou říčního štěrku. V rámci prováděných úprav došlo k obnovení mlýnského kola a stavidla, které je neselektivně migračně prostupné pro přírodní vodní organismy.

V místě původního mlýna bylo obnoveno vodní kolo. Došlo zde k výraznému zvýšení estetického dojmu a atraktivity lokality.

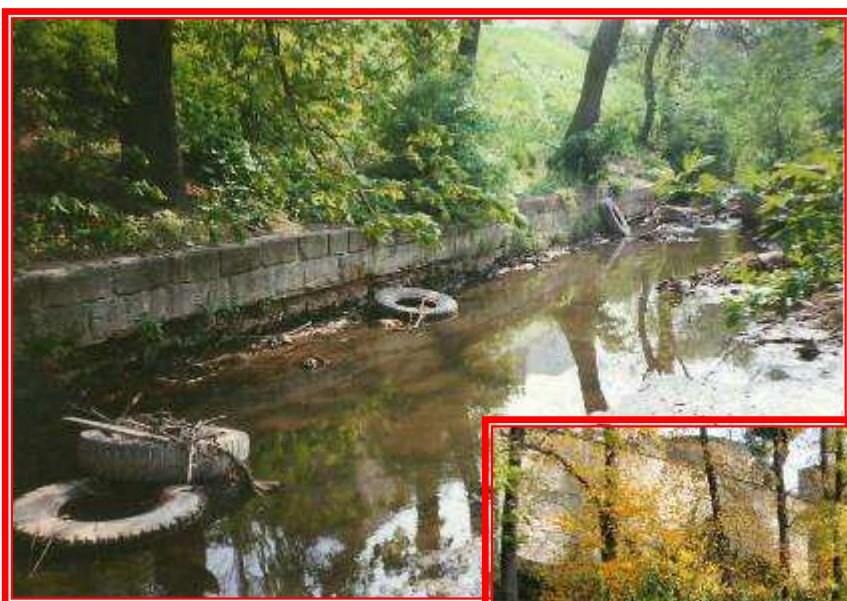
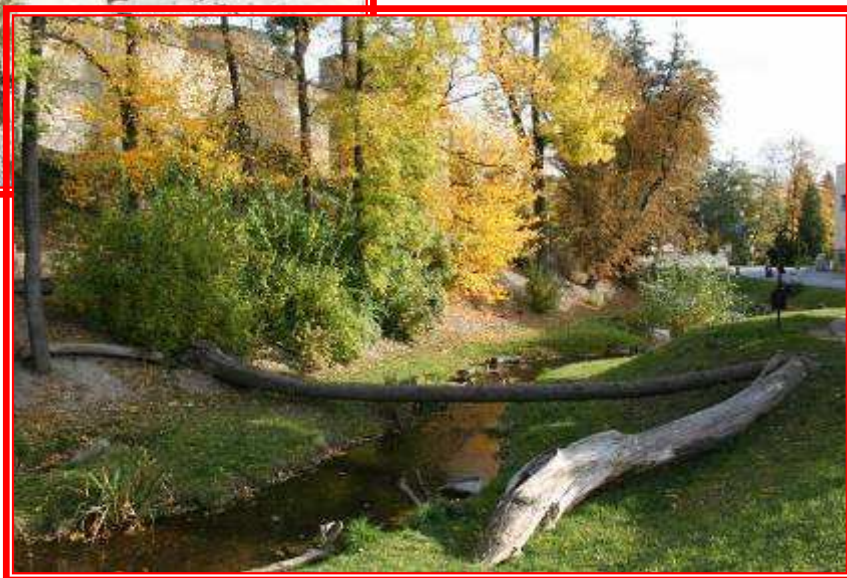
Foto č. 3 – původní stav úseku před a po revitalizaci

Původní napřímené koryto náhonu bylo stabilizováno kolmou dřívě poškozenou nábřežní zdí, která byla na levém břehu nahrazena přirozeným zemním břehem. Koryto bylo z velké části zanesené bahnitými sedimenty. Při navrhování výsledných parametrů koryta náhonu byl použit vzor odpovídající geomorfologickému typu určenému podélným sklonem a možnou šířkou nové aktivní nivy.

Současný charakter lokality lze rozdělit na dva základní typy. Horní napřímený úsek mezi nábřežními zdmi a dolní meandrující tok s vytvořeným ramenem. Tento typ toku odpovídá svým charakterem toků v úzkých údolních nivách.

Součástí revitalizačních opatření bylo migrační zprůchodnění stavidla rybím přechodem, který je lokalizován na začátku úseku. Základním principem konstrukce koryta je nepravidelné střídání brodových úseků a tůní. Konkávní břehy jsou stabilizovány pařezy s kořenovým balem zakotvené do břehů ponechaným kmenem o délce cca 3 – 4 m, které dočasně zabraňují boční erozi, do doby než převezmou funkci kořenové systémy břehových porostů.

Dalším prvkem zajišťující stabilizaci koryta jsou kotvené kmeny stromů ve dně toku. Jsou tvořeny dvěma kmeny protiproudě vzpříčenými do tvaru V. Konce kmenů jsou kotveny do břehu, vyklíněny a zarovnány kameny.

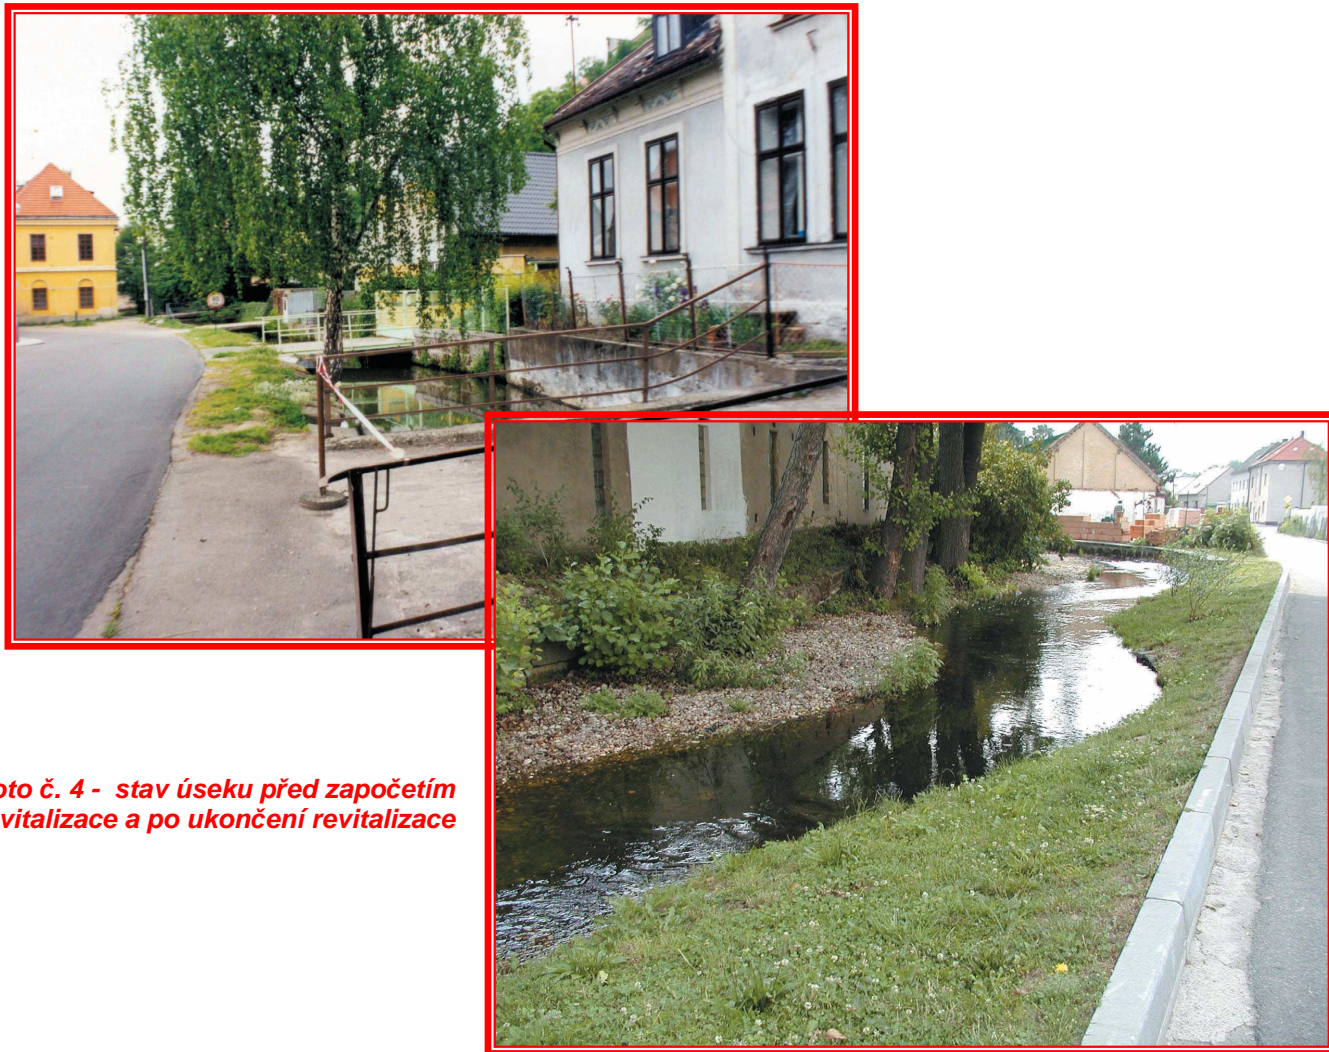
Foto č. 4 - stav úseku před započatím revitalizace a po ukončení revitalizace

Před návrhem trasy koryta, tvaru meandrů, hloubky koryta a brodech byl určen vzorový geomorfologický typ vodního toku. Pro revitalizovaný úsek toku byl v daném podélném sklonu a šířce nivy navržen geomorfologický typ odpovídající tokům protékající sevřeným údolím s minimální nivou.

Nové koryto je tvořeno ze štěrkopísků s mírným zahliněním, které je při povrchu proloženo říčními valouny. Dalším prvkem zajišťující stabilizaci koryta jsou kotvené kmeny stromů ve dně toku. Z původní vegetace byly ponechány některé dřeviny (olše lepkavá, vrba). Z vodních a pobřežních rostlin byla provedena výsadba pomněnky malokvěté.

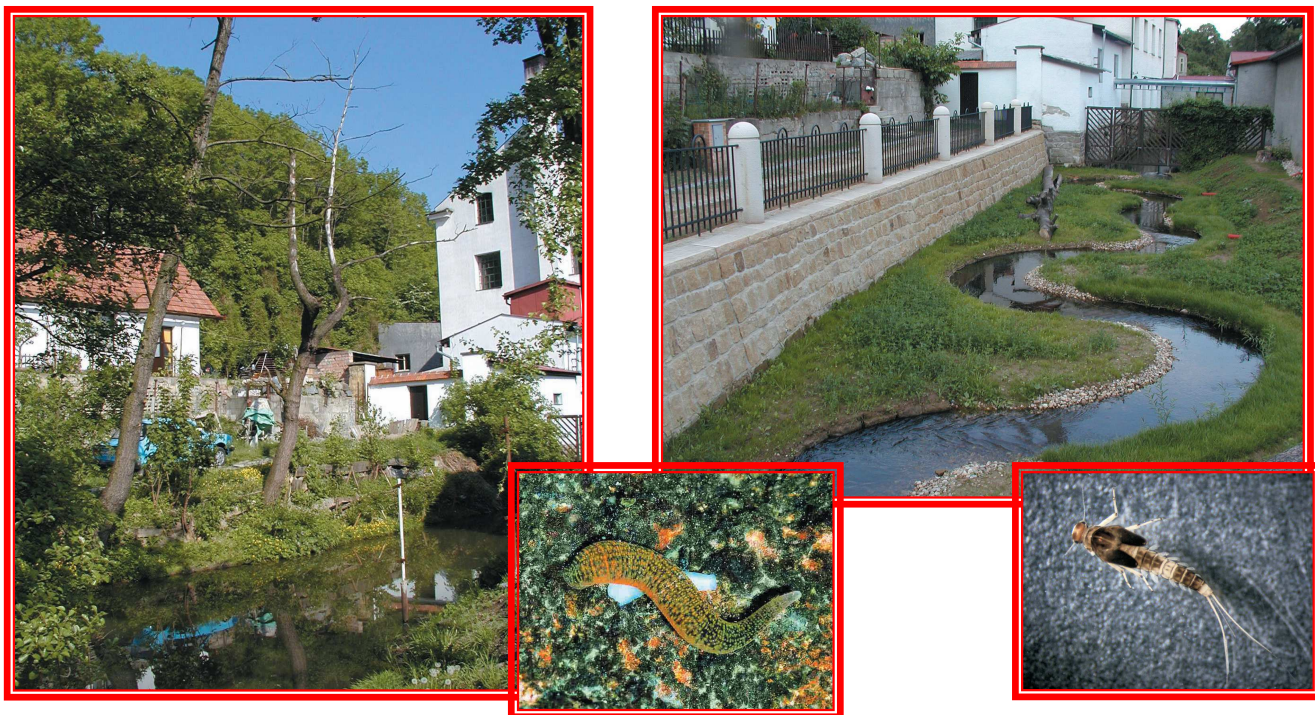
Foto č.5 - původní stav a konečná úprava úseku s faunou žijící v tomto úseku – pijavice a jepice

Původní napřímené koryto náhonu, zanesené bahnitými sedimenty bylo upraveno revitalizačním zásahem. Stabilita koryta je v konkávních obloucích zajištěna dřevěným zápleťovým plůtkem v místech dotyku konkávy s opěrnou zídou je stabilizace provedena kamennou dlažbou. Na dno toku byla umístěna vrstva štěrkopísku o velikosti efektivního zrna 40 mm. Výsadby dřevin se vzhledem k prostorovým omezením neprovedly.

V ploše aktivní nivy bylo provedeno zatravnění a výsadba popínavých rostlin – břečťanu. Pro zlepšení estetického dojmu byly položeny do nivy dva odvětvené kmeny z listnatých dřevin. V porovnání s původním stavem lokality došlo ke změně ve druhovém složení vodních organismů. Druhy vyskytující se v pomalu proudících vodních tocích jsou nahrazeny zástupci proudících toků.

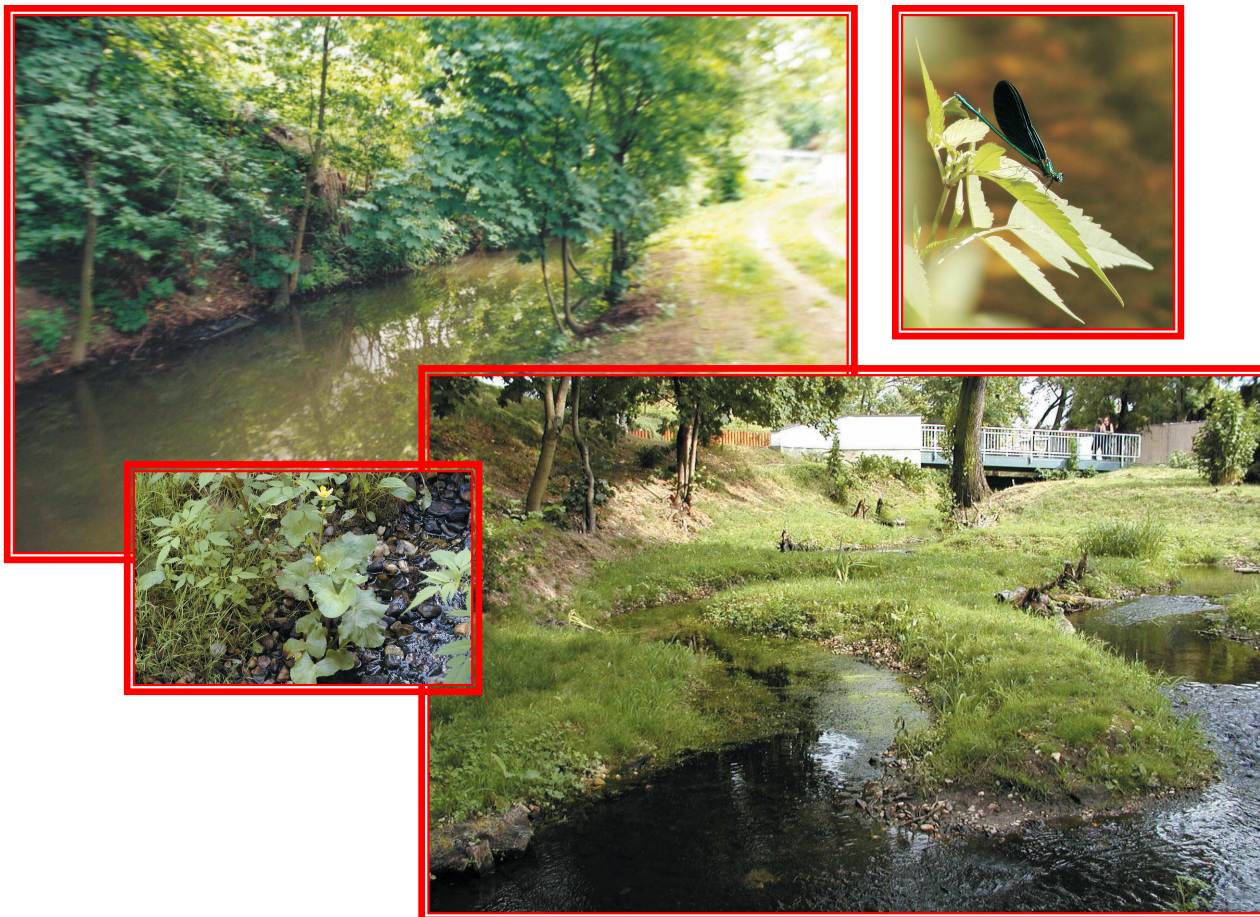
Foto č. 6 – původní stav revitalizovaného úseku a stav úseku po rekonstrukci s flórou a faunou vyskytující se v této části náhonu

Způsob úpravy koryta náhonu je určen především podélným sklonem, který se mění pod mostem k rodinnému domu. Horní úsek je charakteristický pouze vinutím koryta s větvením při vyšších průtocích, tak, jak se vytváří korytotvornými procesy v podhorských a pahorkatinných oblastech. Brody jsou tvořeny říčními valouny a doplněny dřevěnými dnovými pasy do tvaru velké V. Dřevo do vodního toku přirozeně patří, vytváří potřebné biotopy pro vodní organismy a pokud je dostatečně velké v poměru k vodnímu toku, zpomaluje erozní korytotvorné procesy. Dolní část lokality je charakteristická výrazným meandrováním trasy a střídáním tůní v konkávních obloucích s brodovými úseky s rychle proudící vodou. Tento typ toku je korytotvorných procesů, které odpovídají svým charakterem tokům v širokých údolních nivách s vytvářením odstavených ramen.

Základním principem konstrukce koryta je již zmíněné nepravidelné střídání brodových úseků a tůní. Konkávní břehy jsou stabilizovány pařezy s kořenovým balem zakotvené do břehů ponechaným kmenem o délce 3 – 4 m, které dočasně zabraňují boční erozi, do doby, než převzou funkci kořenové systémy břehových porostů.

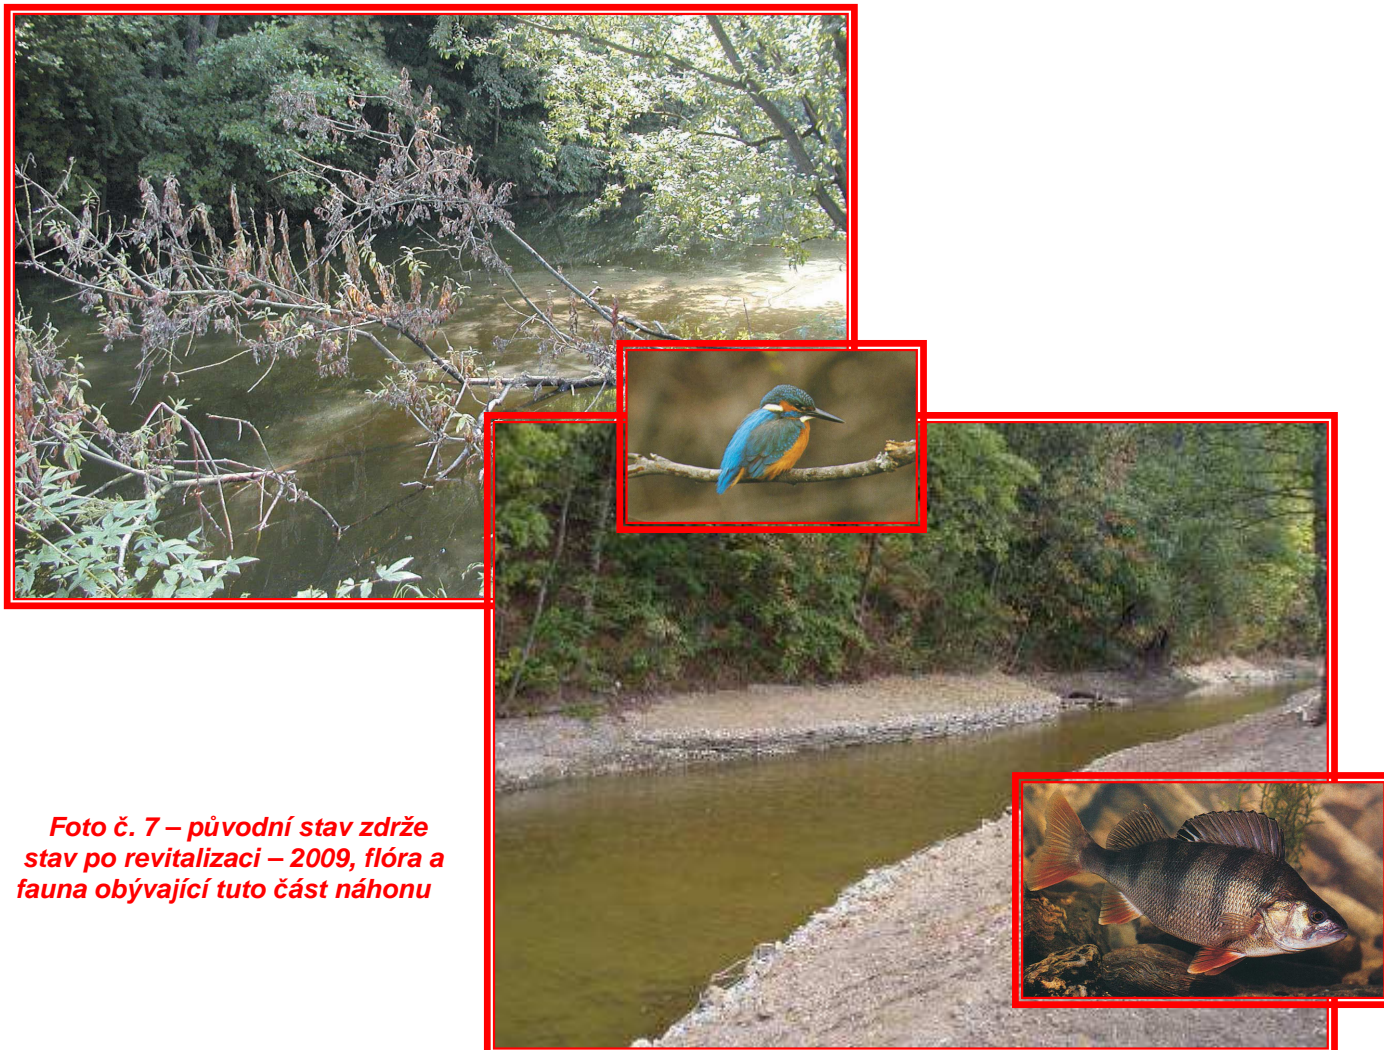
**Foto č. 7 – původní stav zdrže
stav po revitalizaci – 2009, flóra a
fauna obývající tuto část náhonu**

Řešená lokalita se nachází mezi dvěma silničními mostky. Původně pravá konkáva Chrudimky zde nad vlastním korytem náhonu vytváří vlastní nevypustitelnou zdrž, přes kterou je náhon napájen. Oblouk zdrže se pravým břehem přimyká ke skalnímu výchozu. Vlastní břehová zóna zdrže je porostlá souvislým stromovým a keřovým porostem. Levý břeh zdrže přechází do otevřené údolní nivy Chrudimky. Podél levého břehu prochází pěší stezka, která tvoří vlastní břehový lem zdrže. Na břehové hraně se nachází řídký porost stromových dřevin – olše lepkavá, jasan ztepilý, topol černý, jilm vaz. Vodní plocha má v řešeném úseku výměru 4.400 m². Délka zdrže je 267 m. Cílem řešení je funkční zapojení ramene do nově budovaného biokoridoru revitalizované jižní větve městského náhonu a posílení estetických a výchovných funkcí řešené lokality.

Revitalizační opatření jsou zaměřena na zvýšení stanovištní diverzity ve zdrži, tj. zejména na vytvoření podmínek pro formování litorálních pásem, zvýšení přírodní hodnoty území včetně rozšíření možnosti úkrytu i potravy pro široké spektrum živočichů. Po realizaci záměru se očekává zvýšení biodiverzity lokality.

Břehy této zdrže jsou upraveny hutnějším násypem, který je zajištěn zápleťovým plůtkem. Vlastní násyp vytvoří trvale ponořenou bermu, která bude využita jako litorální pásmo. Násyp bude tvořen písčitou zeminou, mísenou s odvodněným sedimentem. Aby nedocházelo k vyplavování drobných částic přes záplet do koryta zděže, bude za zápleťovým plůtkem umístěn obrácený šterkopískový filtr. Násyp nad vodní hladinou bude zatravněn. Stabilitu ponořené části násypu proti rozplavení zajistí bylinná vegetace litorálního pásma. Zápleťový plůtek je vytvořen v hloubce 0,80 m pod úrovní základní hladiny. Tento plůtek je zajištěn proti tlaku násypu dřevěnými kotvami. Jako materiál pro výrobu stabilizačních kúlů je použito tvrdé dřevo – dub. Předpokládá se, že záplet bude trvale ponořen a že dojde k mineralizaci dřeva, což zajistí dostatečně dlouhou životnost. Celková délka zápletu je 240 m, trasa plůtku kopíruje stávající zvlněnou linii břehu. Na pravém břehu je zápleťový plůtek ve čtyřech úsecích o délce 160m.

Vegetační úpravy jsou pouze v bylinné složce a navazují na předchozí etapy revitalizace. Byliny jsou vysazeny po skupinách tak, aby mezi nimi vznikly proluky a byla zpřístupněna vodní hladina. Vysazené druhy – šípátka střelolistá, žabník jitrocelový, kyprej vrbice, pomněnka malokvětá, rdesno hadí kořen, blatouch bahenní.

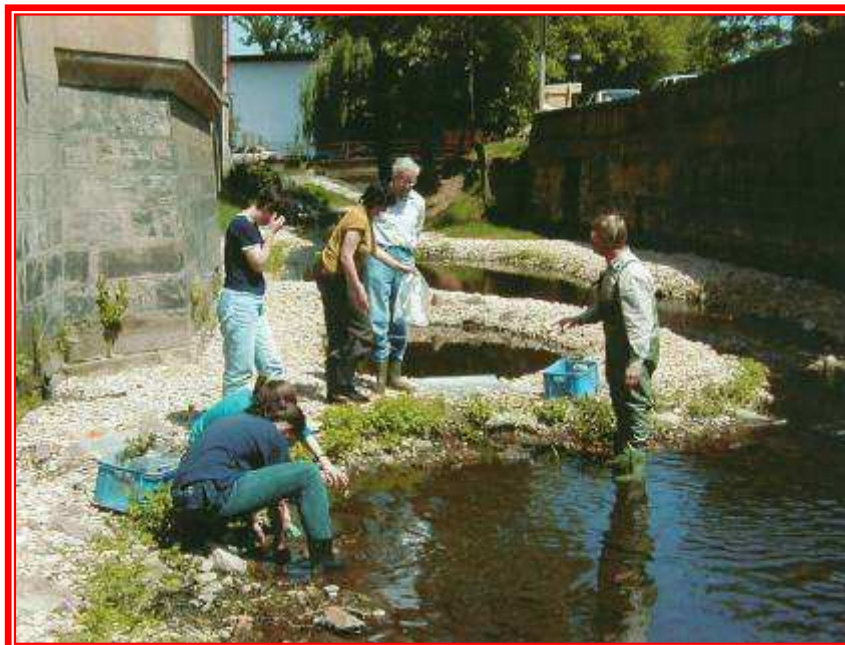
Foto č. 9 – osazování náhonu po revitalizačních úpravách – probíhalo ve spolupráci s partnerským městem EDE v Holandsku a dobrovolníky z řad studentů z chrudimských škol

Osazování náhonu bylo provedeno ve spolupráci s experty pro vytvoření vhodné vegetace v korytu a na březích náhonu tak, aby výsadba odpovídala estetickým a ekologickým funkcím. Byla projednána i s veřejností.

Tato akce probíhala ve spolupráci s partnerským městem EDE v Holandsku. Výsadba se řídila pravidlem výběru původních rostlin (zachování biodiverzity). Byly vytipovány vhodné lokality pro odběr rostlin nedaleko Chrudimi ve spolupráci s botanisty a dalšími odborníky. Výsadba probíhala ve spolupráci s dobrovolníky z řad studentů středních škol v Chrudimi. V těchto školách byly provedeny odborné přednášky zaměřené na pojetí revitalizačního plánu, strategie, výběru rostlin vzájemné spolupráce na realizaci projektu. Společná diskuze se týkala i témat určení skupin druhů patřících k sobě jak z hlediska vegetačního, tak i z pohledu zahradnického.
